発掘庭園の保存と活用—朝倉館跡庭園特別鑑賞会のその後—

Preservation and utilization of excavation garden in Ichijodani Asakura Family Site.

福井県立一乗谷朝倉氏遺跡博物館

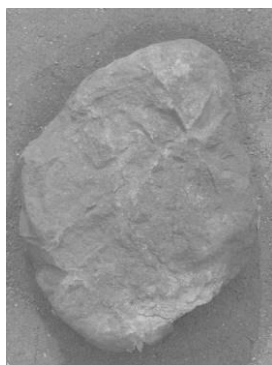
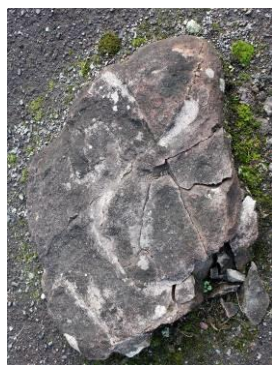
課題はいくつか挙げられるが、中でも露出展示遺構の着実な保存が、最重要かつ最困難な課題である。朝倉館跡の遺構石は、当主館ということで石材の多くが山石の巨石であり、川石と違って弱部が残っているため、剥離などの劣化が起りやすい。さらに、一部は朝倉氏滅亡前後の火災により火を受けているため、石の種類に関係なく劣化が進行しやすい特性をもつ。また、山林部に囲まれているため、イノシシ等の獣害に合いやすく、豚コレラが流行した際にはいったん落ち着いたが、花壇跡や園池の護岸遺構が荒らされるなど、定期的に被害が発生していた。また、朝倉館跡内は露出展示遺構が密集しているために人力による管理に限られ、かつては地元住民が遺構石まわりの草を抜く姿が日常風景であったが、近年は地元住民の高齢化が進み、除草剤が使われるようになってきた。そして朝倉館跡特有の課題として、回遊路が露出展示遺構の保存に配慮しているものの、遺構の残存状況が良好なために、礎石等の一部の石製遺構の上や脇を歩かせる動線となり、来訪者の足が石製遺構に当たったと考えられるき損が発生することもあった。

写真1・2 遺構の劣化（昭和45年時と平成26年時）

平成24年(2011)より、「一乗谷朝倉氏遺跡劣化対応事業」(以下、劣化対応事業とする)を開始し、平成29年(2016)までは朝倉館跡を主な対象として、劣化対応策の検討を実施した。劣化対応事業を通じて、冬季の積雪下にあつては石の表面温度が0°Cでほぼ一定することから、遺跡の平地部では大部分の期間において露出展示が可能であることをまず確認した。また、昭和44年度に石製遺構に施工されたエポキシ系樹脂は、今も健全な状態にあり、その要因は樹脂に混合した石粉が紫外線による劣化を抑制したものと推定した。以上の結果をもとに、昭和44年度施工のエポキシ系樹脂の同等品を使用し、剥離片等の接着を進めている。一方で、破断面が大きい割れなど、接着剤のみでは対応が困難な劣化に対しては、令和元年度から国立文化財機構奈良文化財研究所と福井県の間で連携協定を締結することで関係を強化し、「一乗谷朝倉氏遺跡の保存技術の確立に向けた連携研究事業」(以下、連携事業とする)を開始した。また、連携事業の開始にあわせて、遺跡保存科学を専門とする県職員を採用し当館に配置した。劣化対応事業および連携事業では、保存科学と地質学、土木工学を専門とする有識者に指導を受け、調査・検討を継続している。

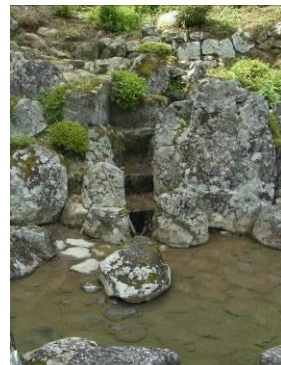
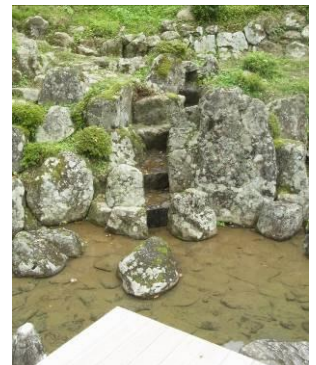
建築と庭園の遺構が一体で確認された特徴を活かすべく、平成27年(2014)、建築遺構の平面表示の上に床(視点場)を設置する「朝倉館跡庭園特別鑑賞会」を、期間を限って実施した。床を設けた結果、平面表示だけでは認識しづらかった、園池に面した二つの建物の存在を直観的に示すことができ、また、園池に臨んだ際には、滝口の水落石と水分石が重ならないなど、戦国期の景色に近い鑑賞が可能となった。そのほか、枯山水様の平庭は、座敷からでは広縁に蹴られて見えず、広縁に出て初めて鑑賞しうることを認識するなど、建築と庭園の関係性により具体的な検討にも役立てられた。一方、床を木製としたために、礎石等の露出展示遺構の一部が視認できないなどの課題を残した。

写真3・4 鑑賞風景の違い（左：通常時、右：床設置時）

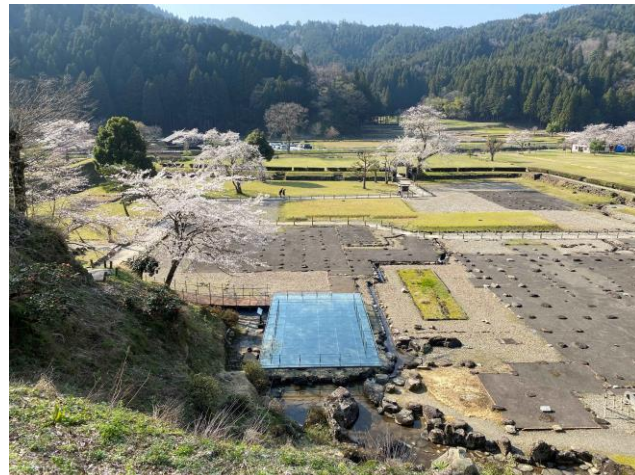
写真6 令和4年度施工完了状況（泉殿跡とスロープ）

計画にあたっては、戦国期の動線と建物跡を活かし、かつ博物館内の原寸再現展示と整合しやすい経路・範囲を基本とした。保存活用計画により、礎石等の露出展示遺構が本質的価値の一つに分類されたことから、見学可能な資材（ガラス製床）を採用した⁶⁾。構造は、庭石や礎石等の露出展示遺構の保護を着実とするため高床とし、遺構面に与える荷重を軽減するため、床下はトラス構造とした。仕上げは遺跡景観に配慮し、床高を低く抑えた亜鉛メッキとした。床高を抑えることは、より多くの来訪者が利用できるスロープ新設も可能とした⁷⁾。そのほか、床下構造を支える金属板は、舗装で隠す方針とした。博物館開館の翌春にあたる令和5年3月に、まず泉殿跡の範囲を完成させた。来年3月の新幹線開業時には、小座敷跡の範囲も完成することから、園池に伴う二つの建物跡からの庭園鑑賞が可能となる。また、ガラス製の施設を整備するとともに、戦国期の通路と推定される経路の園路は、他地区と同様に道路跡表示の舗装に改修し、他の園路もまた他地区と同様に土系舗装に改めることとした。なお、資材は、東北地方で長期の使用実績があり、耐久性の高さに定評があるものを採用した。

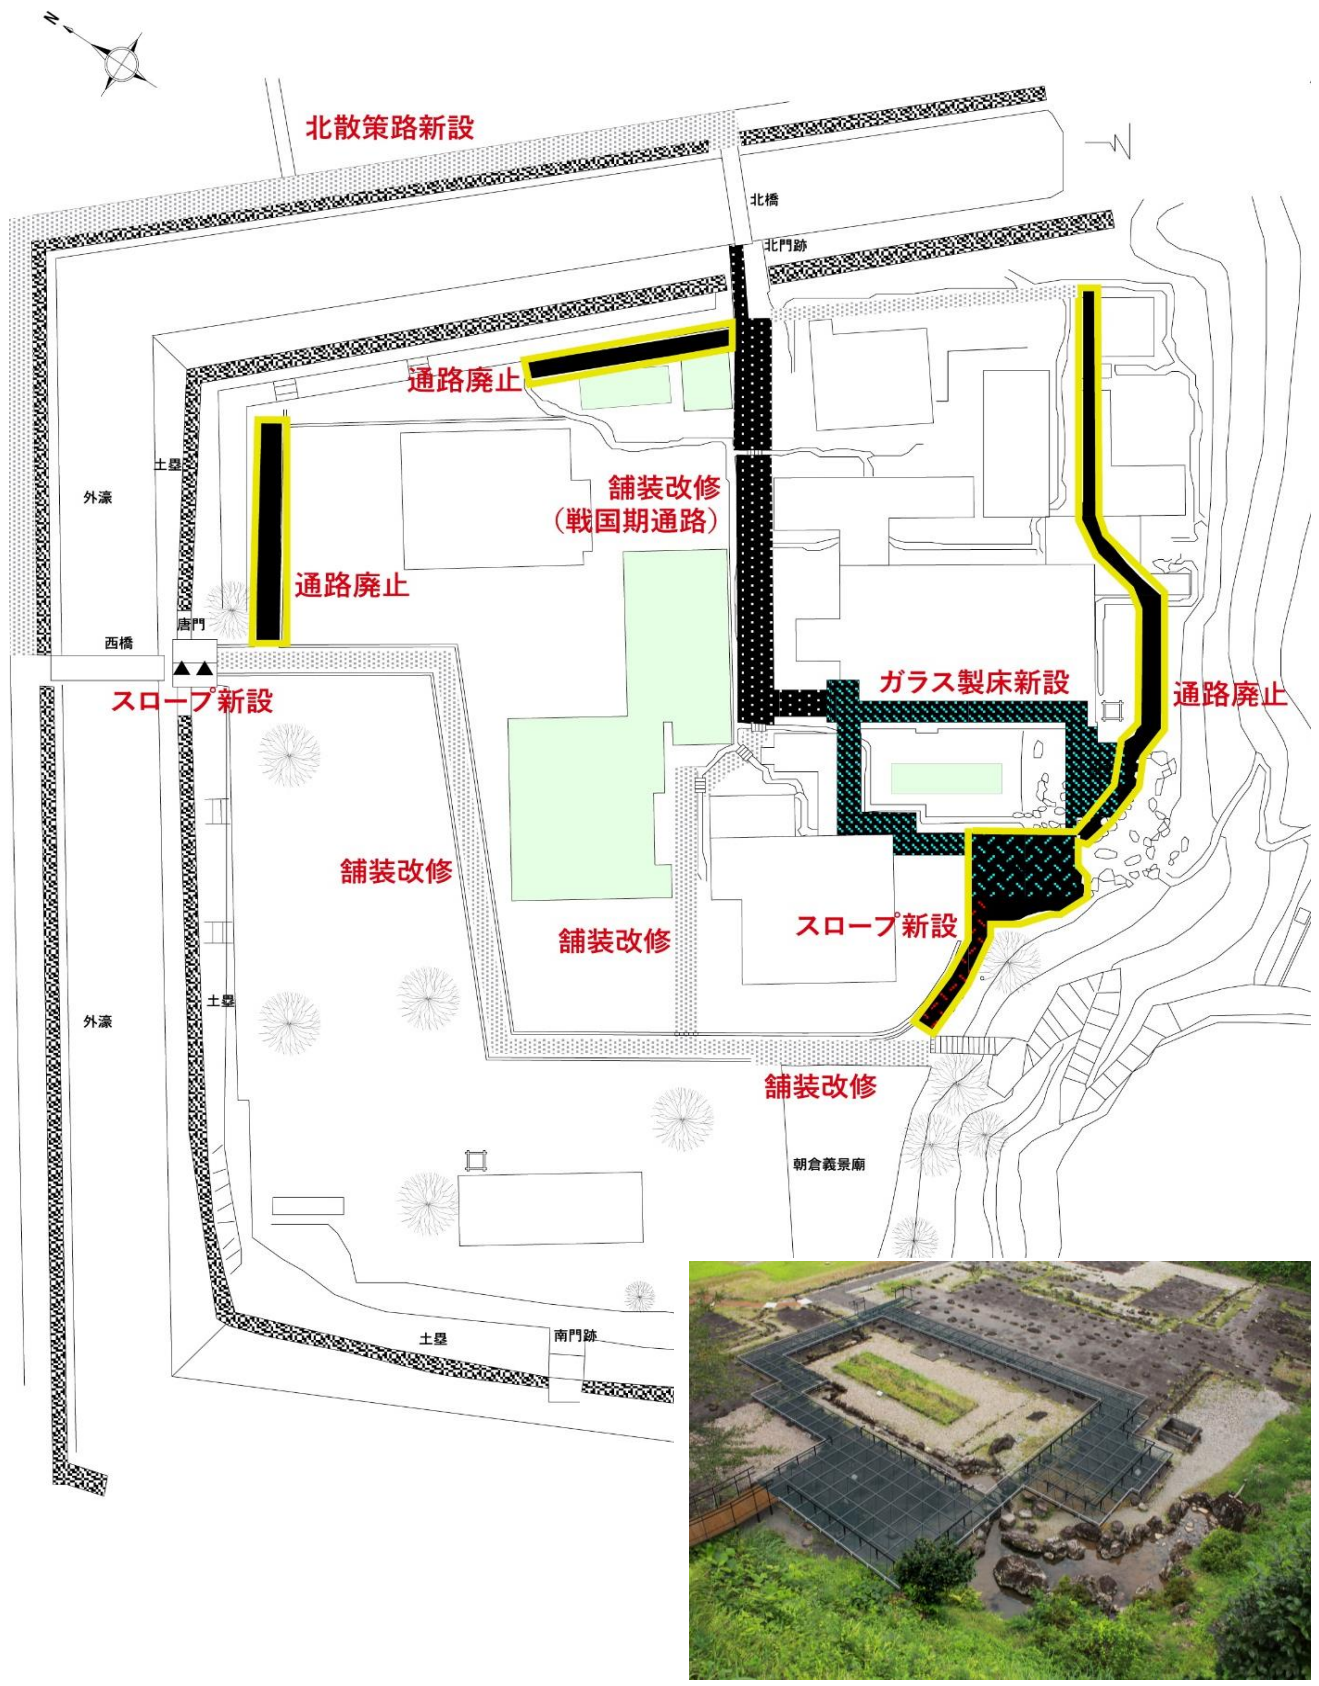
図4 整備計画図（太字が再整備の内容・太枠内が令和4年度工事箇所）・完成イメージCG図
