被災建築物応急危険度判定業務 所感

能登半島地震の建物被害から学ぶ

福井県被災建築物応急危険度判定士
令和6年能登半島地震 派遣者一同

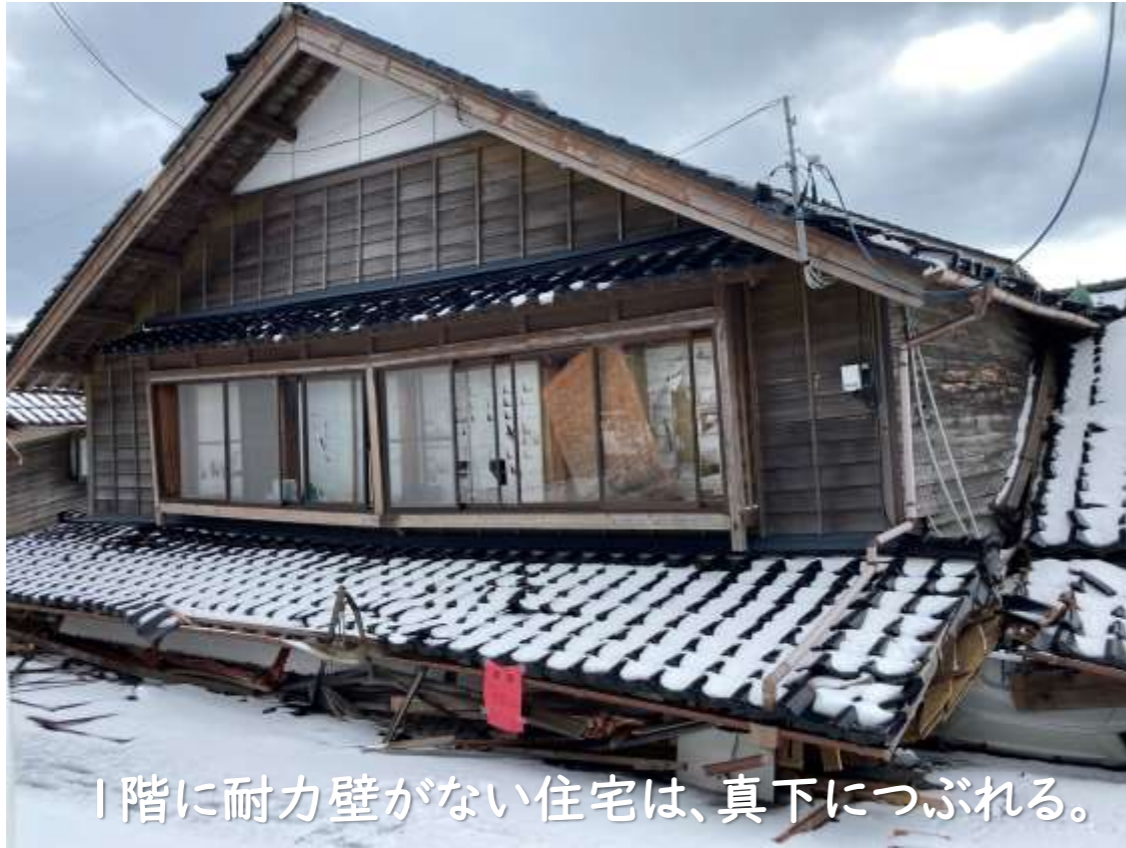
1階に耐力壁がない住宅は、真下につぶれる。

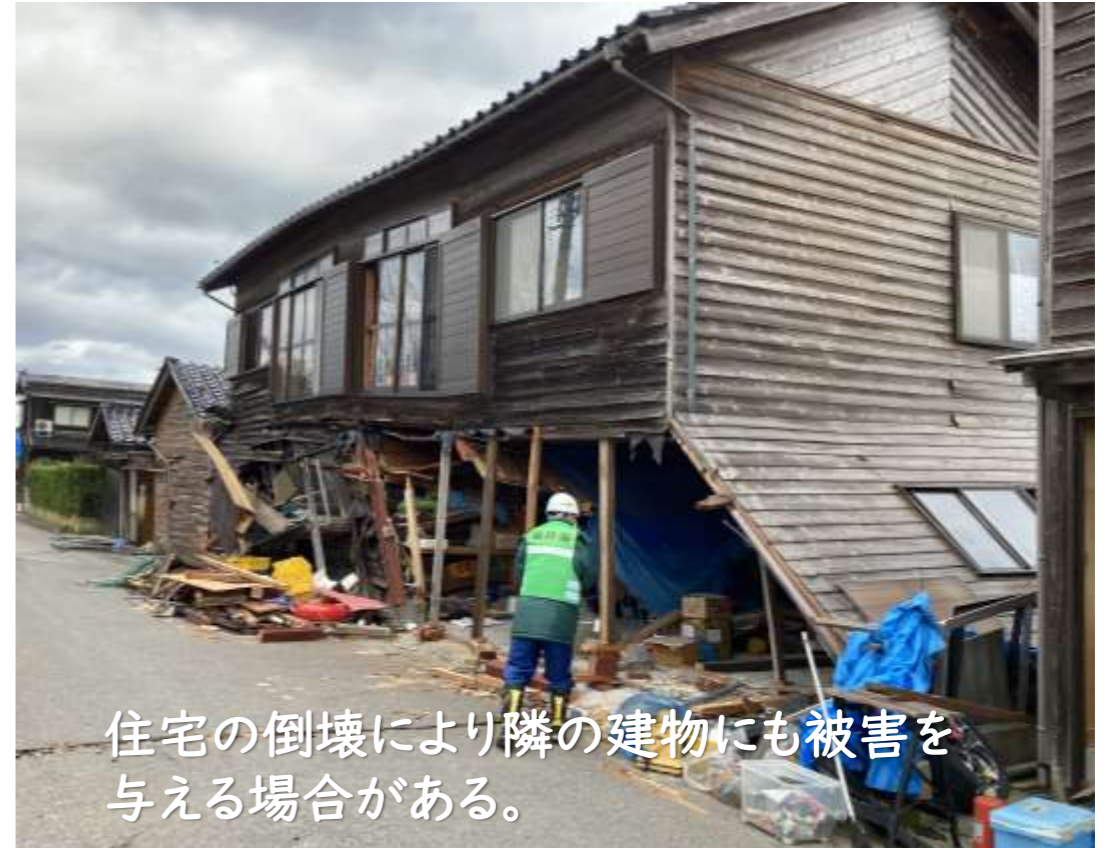
住宅の倒壊により隣の建物にも被害を与える場合がある。

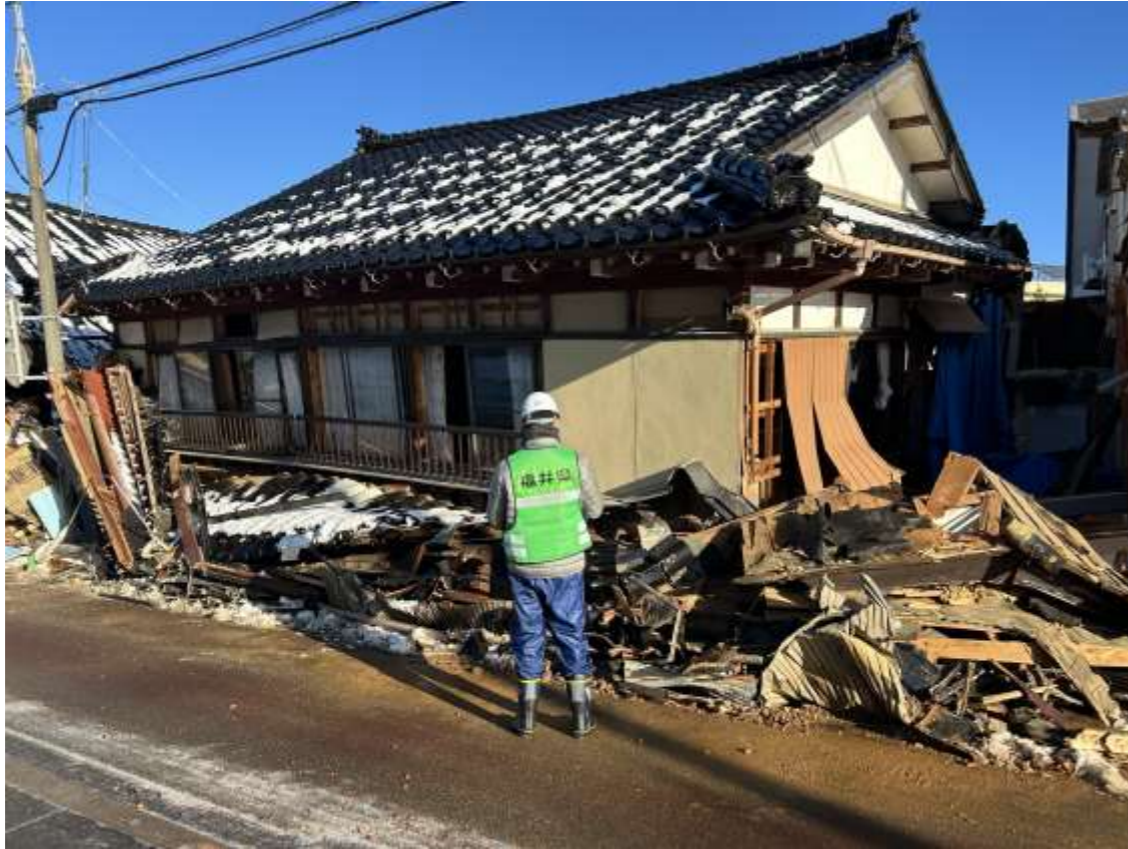
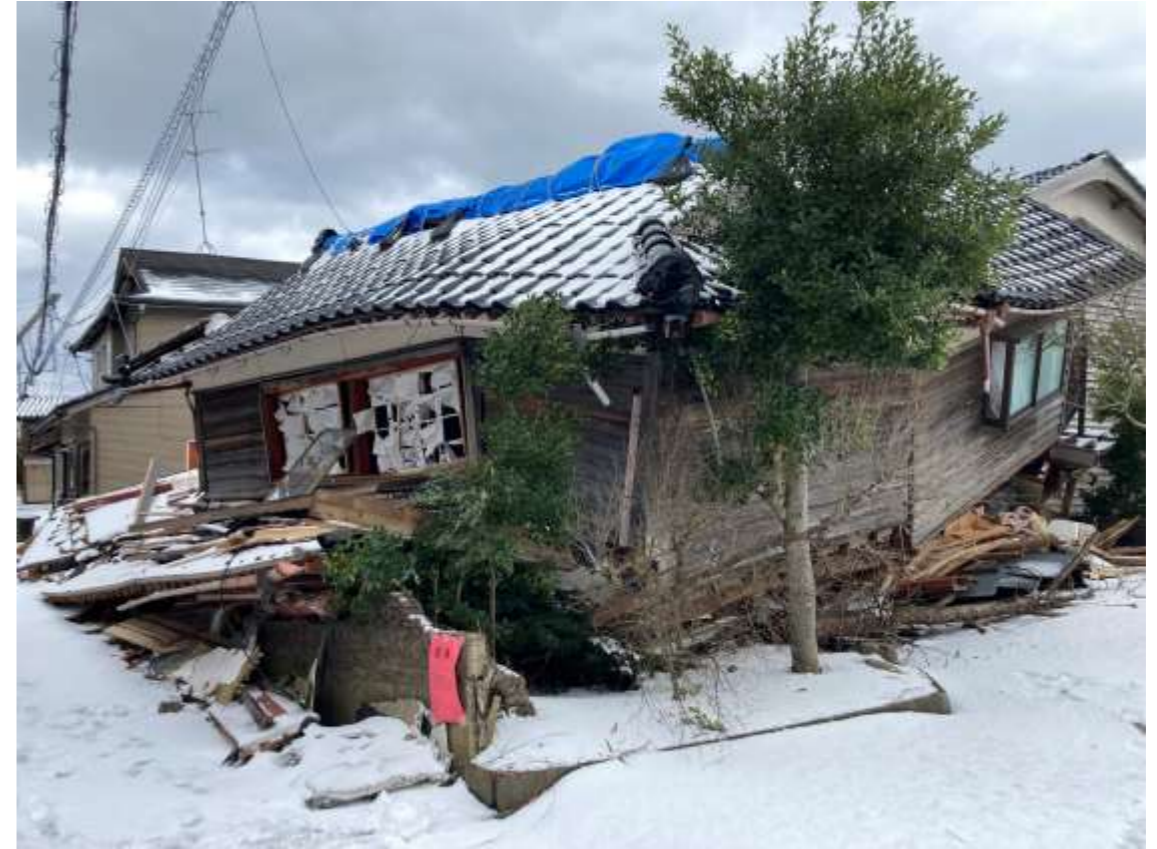
珠洲市では、2階建て木造住宅の1階部分がつぶれたものが特に目立った

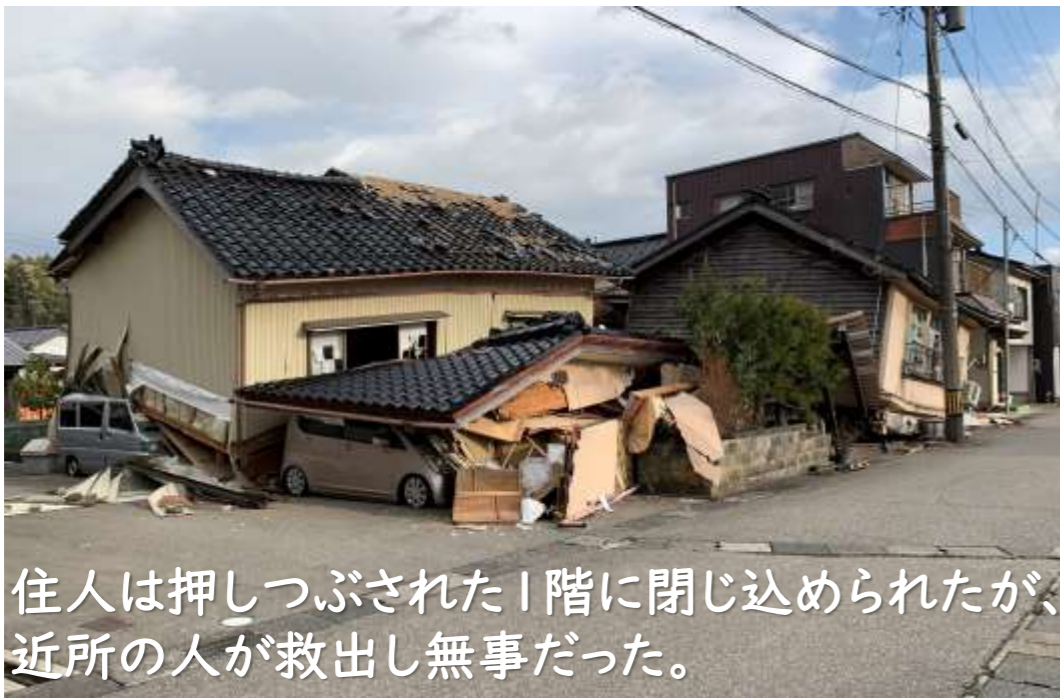
住人は押しつぶされた1階に閉じ込められたが、近所の人々が救出し無事だった。

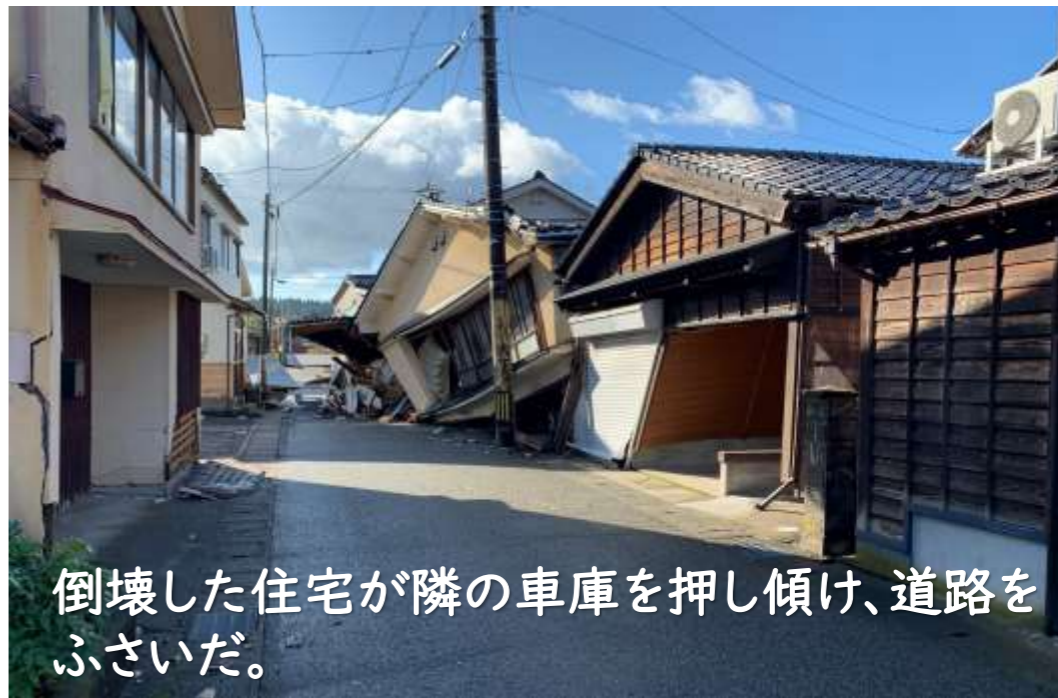
倒壊した住宅が隣の車庫を押し傾け、道路をふさいだ。

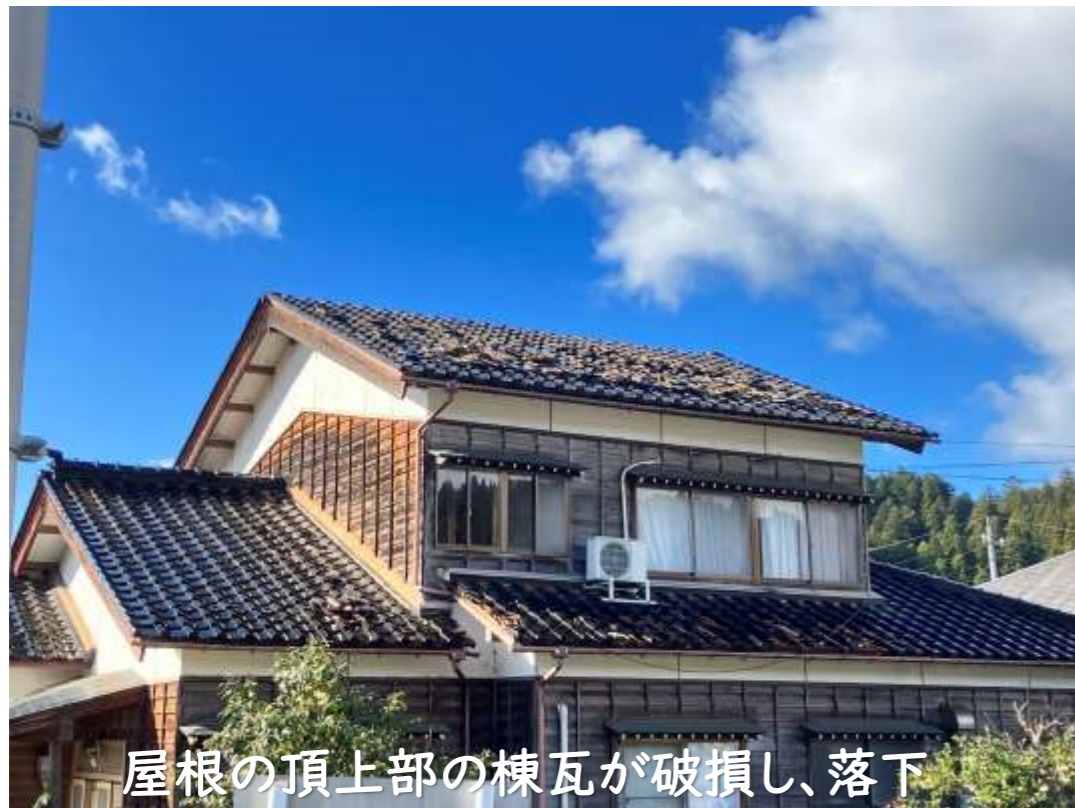
瓦や窓ガラスなどが落下のおそれがあると、人命に危険を及ぼす恐れがあるため、危険(赤色)と判定

屋根の頂上部の棟瓦が破損し、落下

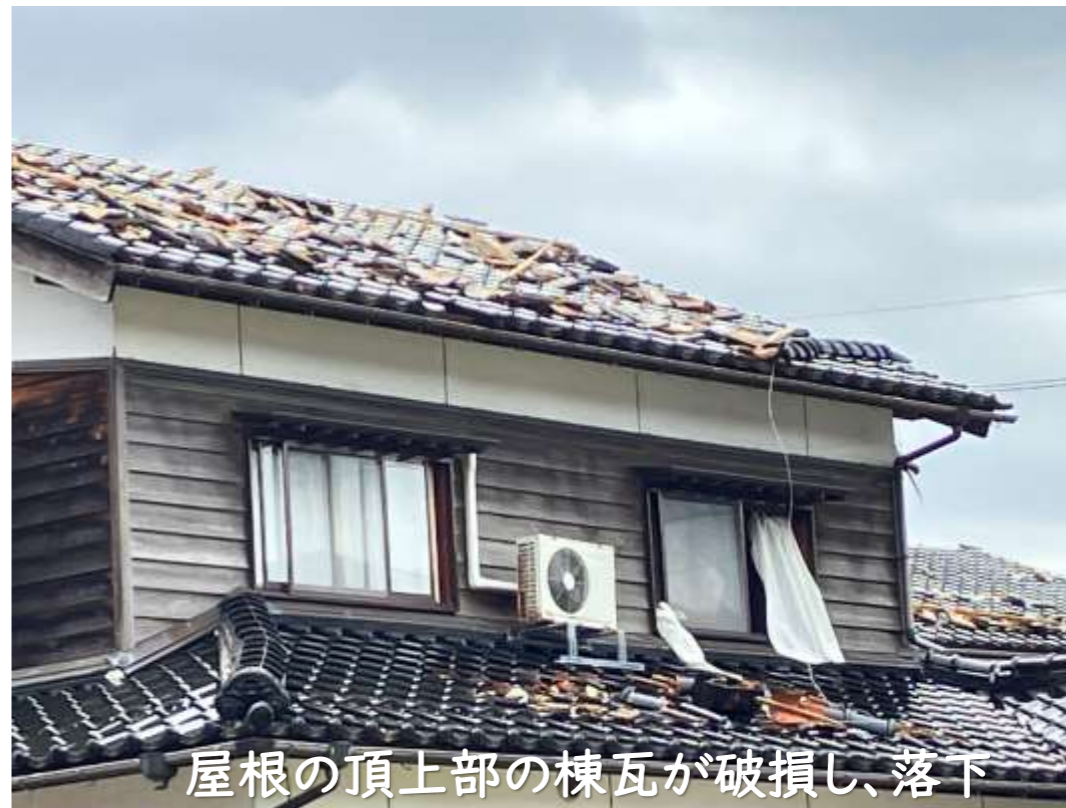
屋根の頂上部の棟瓦が破損し、落下

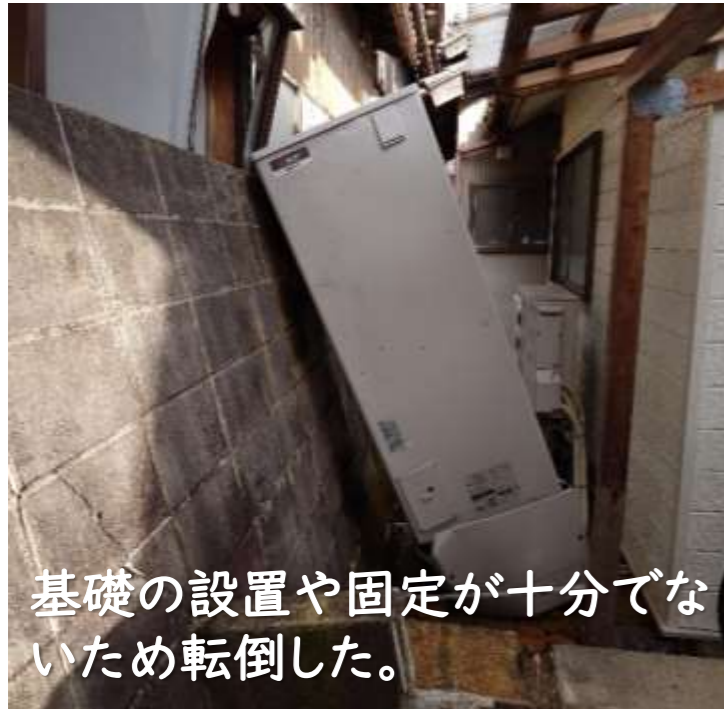
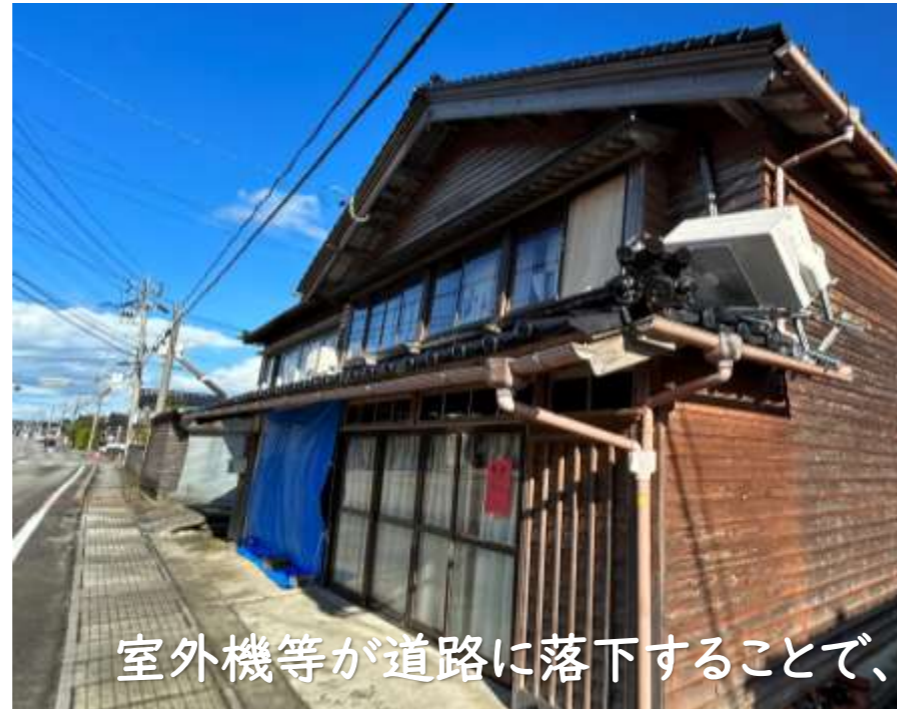
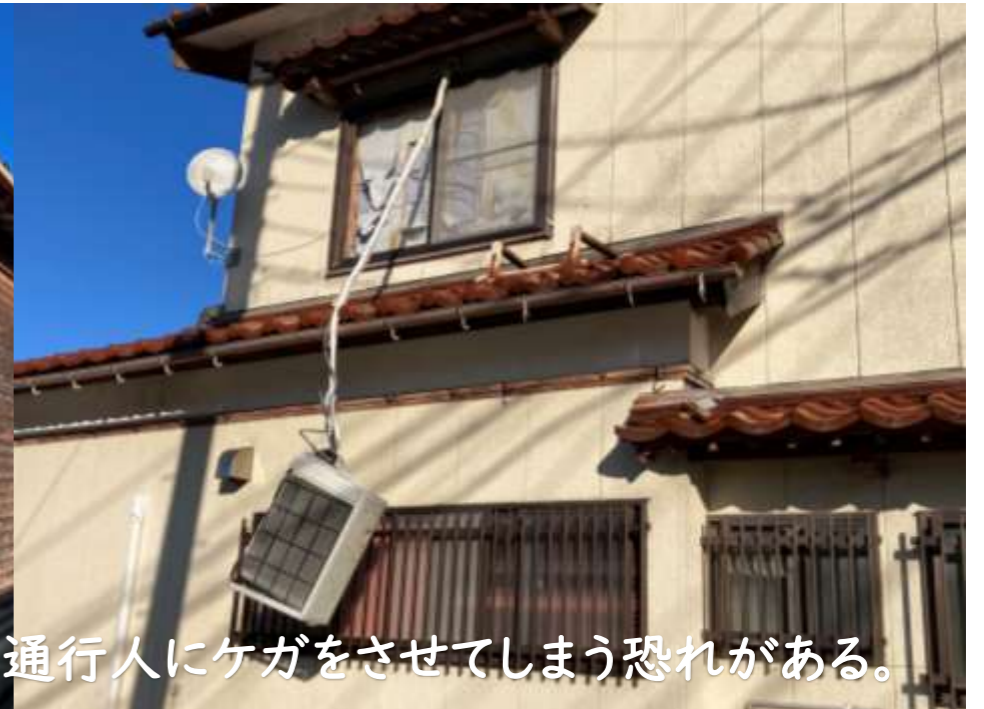
エアコンの室外機、家具などの転倒、落下のおそれのあるものが多数!生活に大きな支障!!

- ・ **エコキュートやエアコンの室外機の転倒、落下**により、建物への被害は少ないが生活再建に大きな支障が出てくるケースもあり、対策が必要と感じた。(福井県職員)

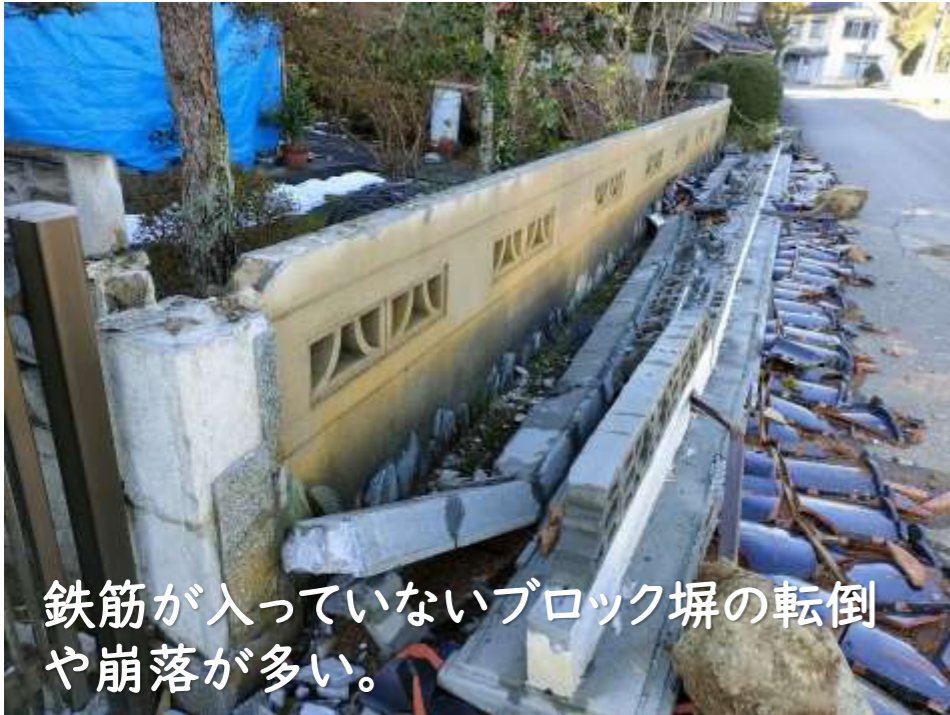
鉄筋が入っていないブロック塀の転倒や崩落が多い。

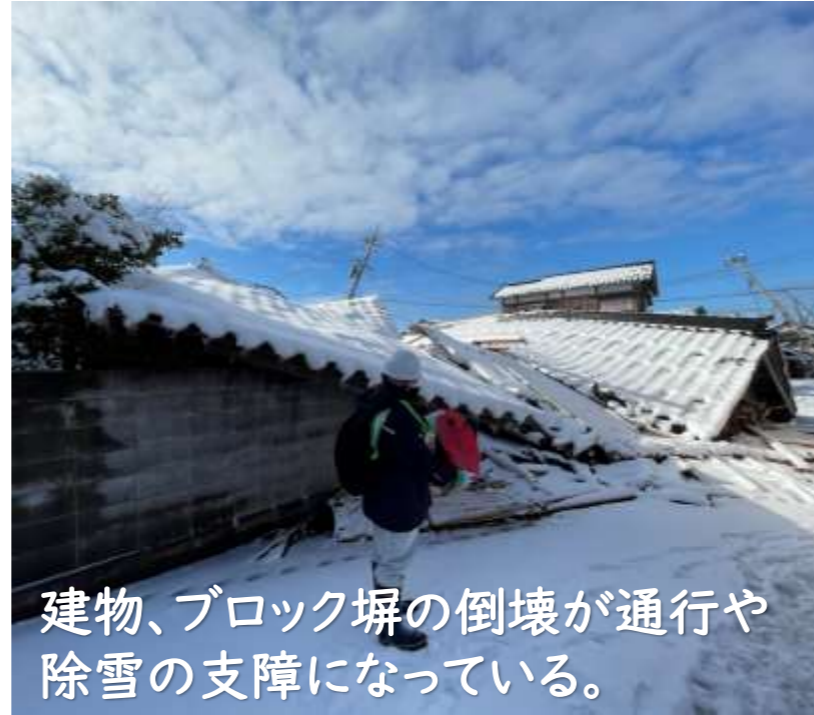
建物、ブロック塀の倒壊が通行や除雪の支障になっている。

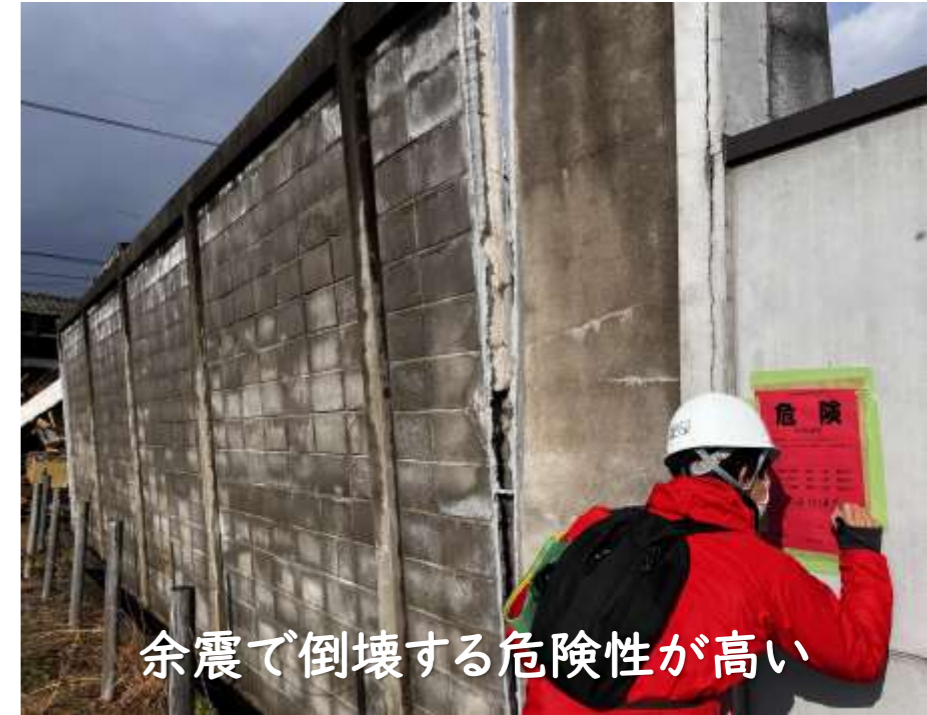
余震で倒壊する危険性が高い

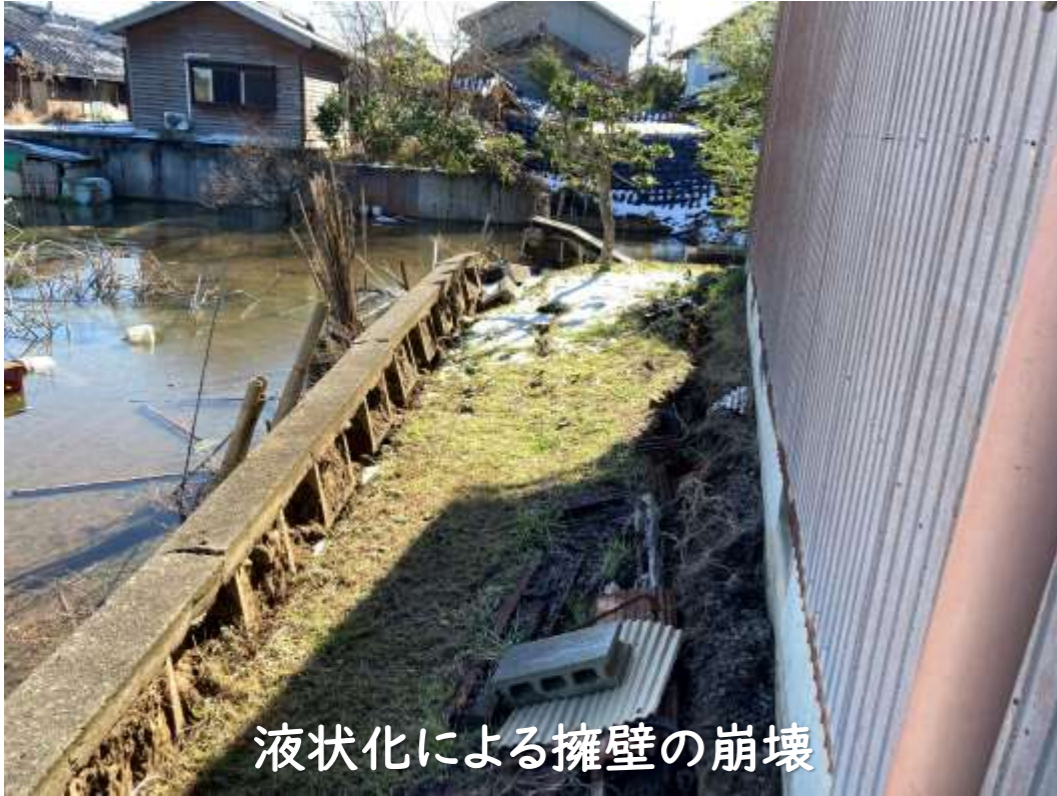
液状化による擁壁の崩壊

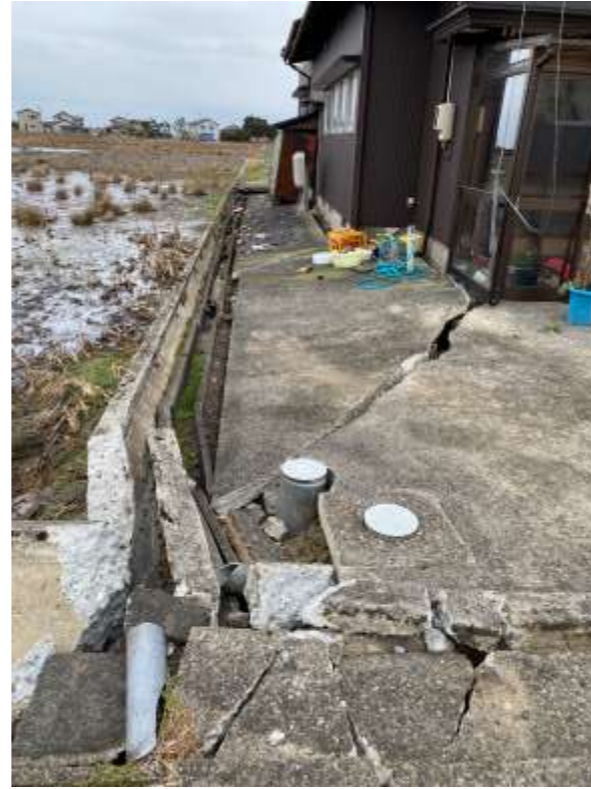
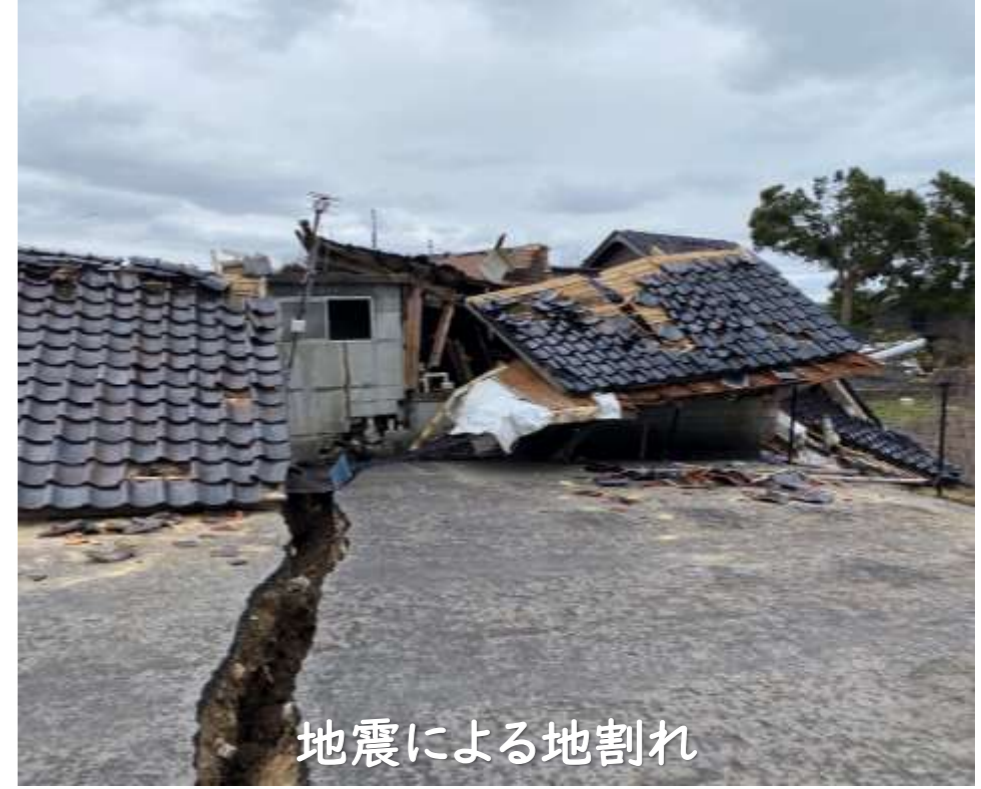
地震による地割れ

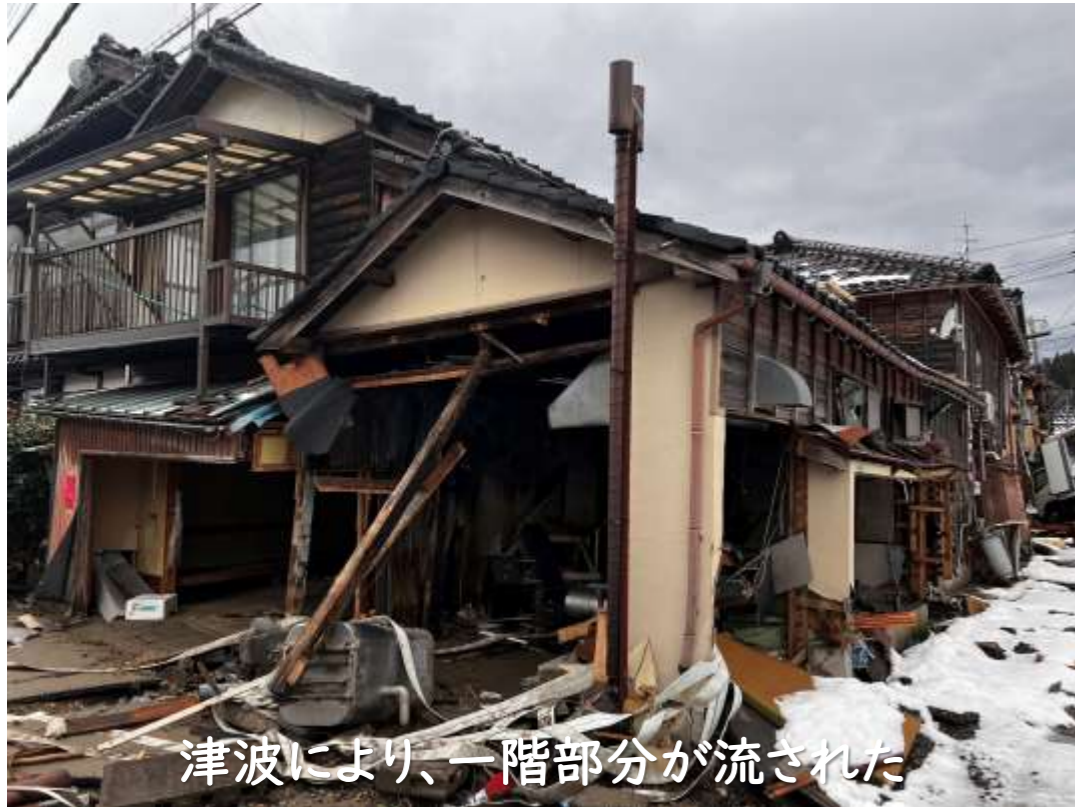
津波により、一階部分が流された

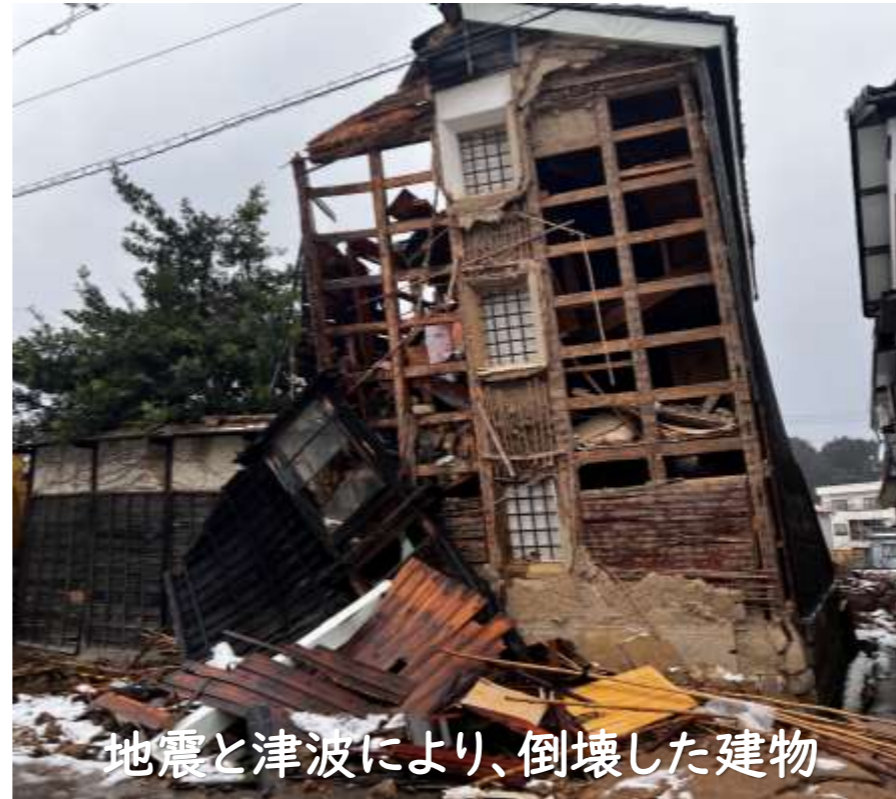
地震と津波により、倒壊した建物

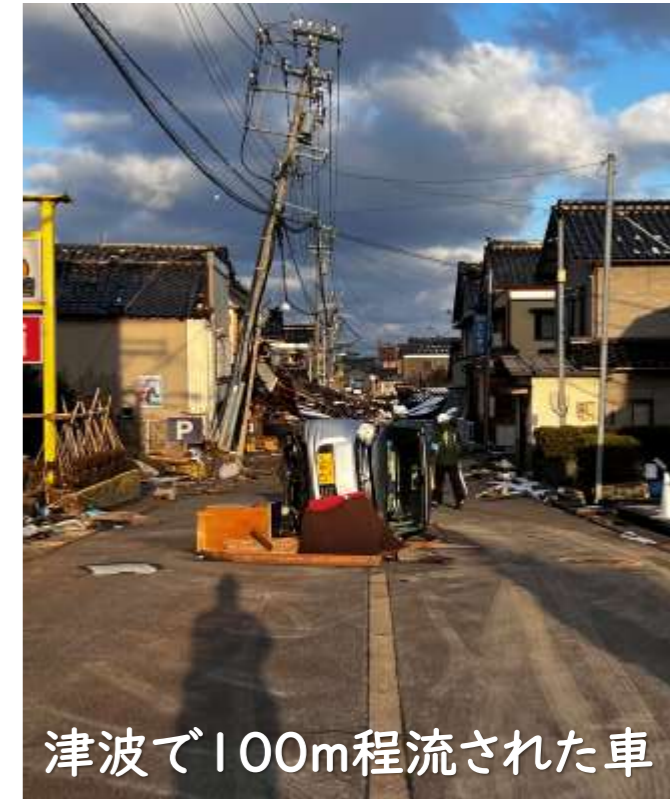
津波で100m程流された車
