(参考資料)

1. 研究概要

3. 研究内容

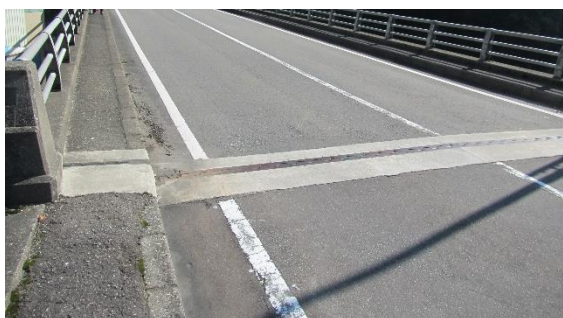
(1) 橋梁の伸縮装置の役目

上図および写真のように、伸縮装置とは橋梁の路面端部に設置されるものであり、気温の変化による橋梁の伸縮、車両の通行時や地震等に伴う橋梁の変形を吸収し、自動車や人が支障なく通行できるようにするための装置です。
