<参考資料>

1 錆の測定

県工業技術センター（旧：県建設技術研究センター）では、2006年から道路インフラ（※1）の維持管理に関する研究を行ってきました。

今回、日本海岸近傍に位置する道路インフラの腐食原因分析を行った結果、鋼橋（※2）の錆の発生・進行に風速が関係することが分かってきました。

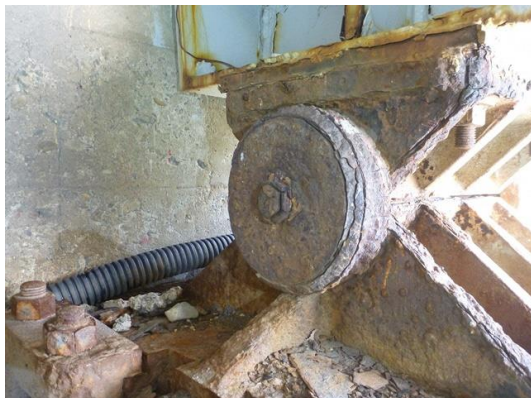
道路橋の支承（※5）部の腐食状況

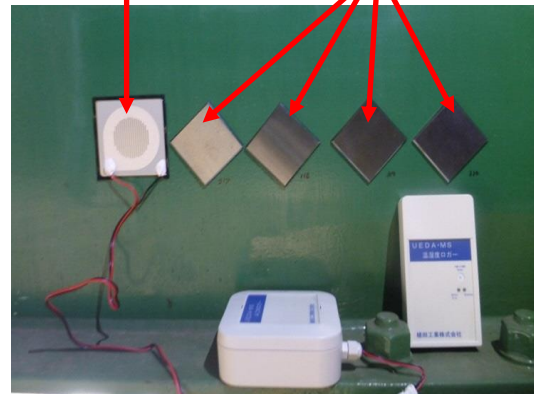
ACMセンサー ワッペン試験片

ACMセンサーおよびワッペン試験片

錆の測定は、塗装をしていない鋼材を直接道路インフラに貼付け錆の程度を計測するワッペン試験片大気暴露法（※3）とACMセンサー（※4）による腐食速度測定法を用いました。

※3 ワッペン試験片大気暴露法：様々な要因を含む環境そのものを反映した直接の腐食減耗量を評価する現地暴露試験。

※4 ACMセンサー：Atmospheric Corrosion Monitor（大気腐食モニター）の略。環境の腐食性を直接、かつ定量的に評価可能なセンサーであり、県内企業（植田工業株）にて製造。
